USSK – Periodické otlaky na Obalovom páse s prítomnosťou FeO častíc

Norbert Kubík, Košice

15.10.2024

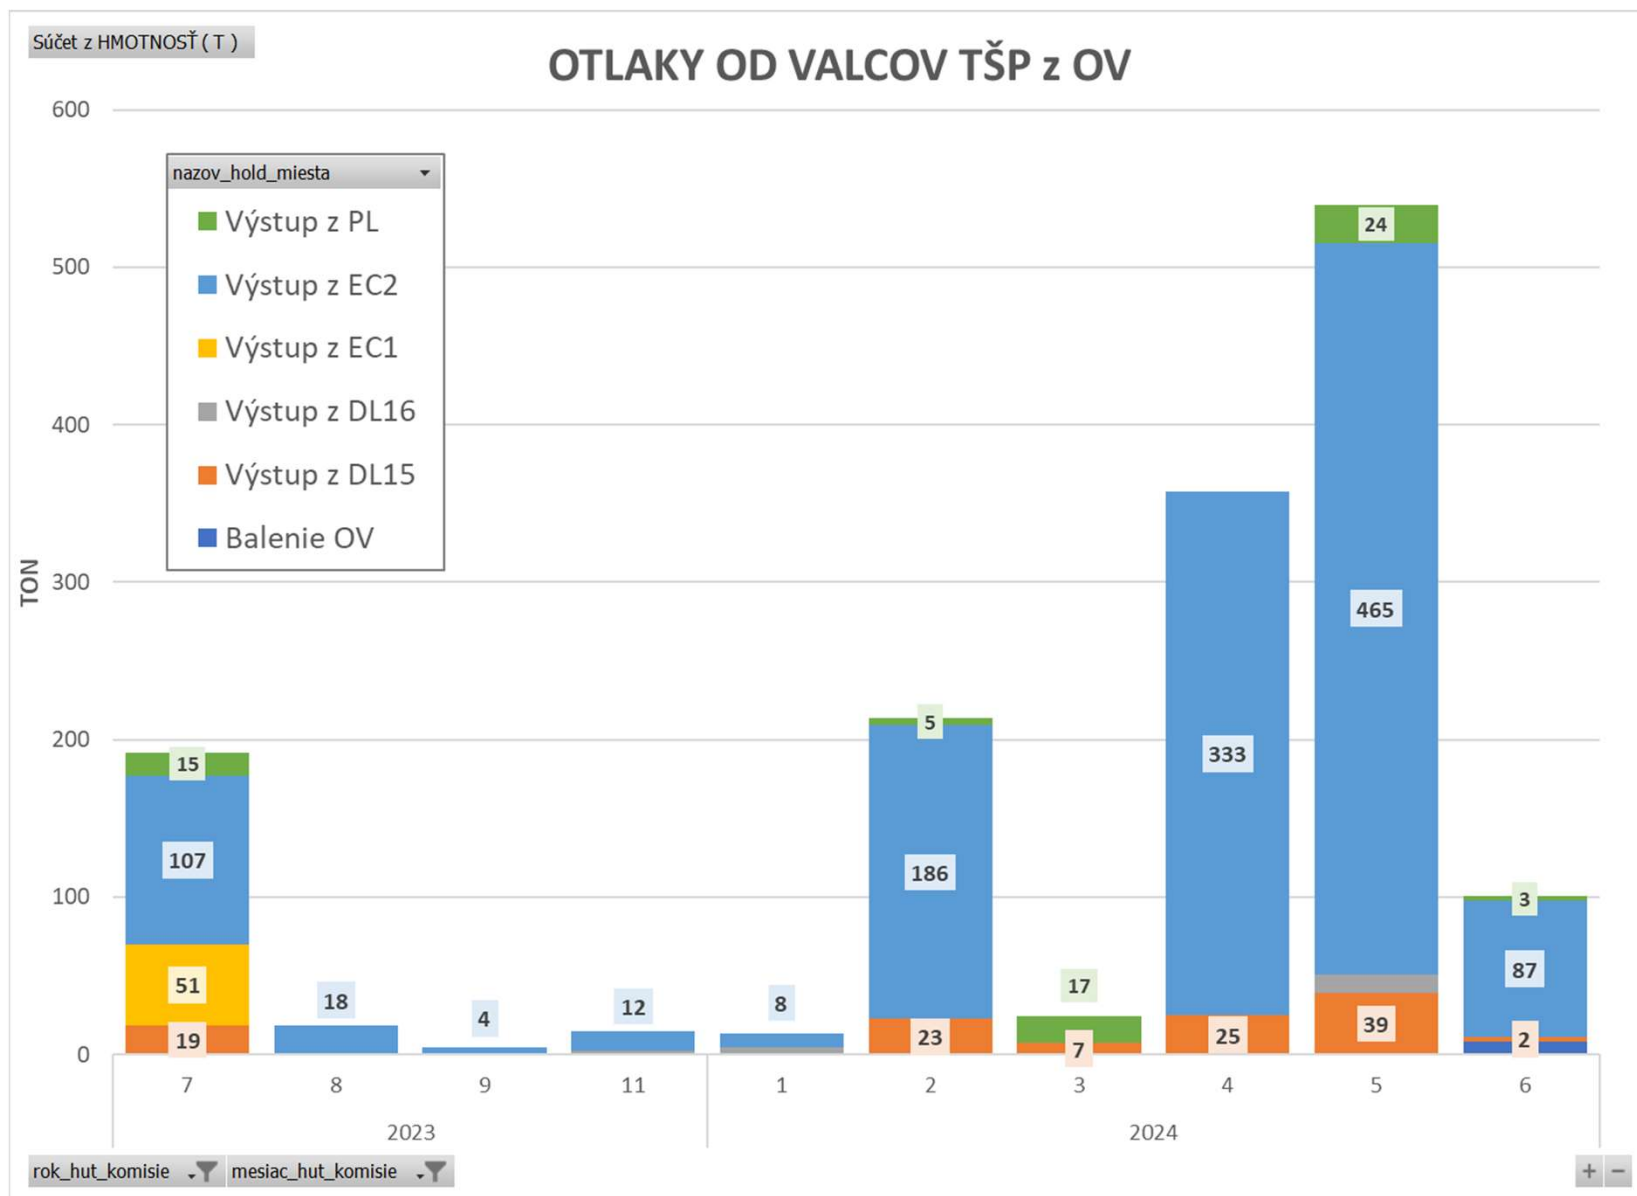
Trendový graf – divert na Otlaky od valcov TŠP

- V roku 2024 bolo identifikovaných 7 obalových kampaní s periodicky sa opakujúcim defektom nazývaným „pavúk“.
- Ide o preložku s prítomnosťou FeO, čo spolu s periodickou vzdialenosťou poukazuje na pôvod z TŠP.
- Periodicita zodpovedá valcom z HP TŠP, stolice H10 a H11.
- Defekty boli pozorované na vrchnej aj spodnej strane pásu v jednej alebo viacerých líniách.
- Defekty boli zachytené KIS na EC linkách obalovej vetvy.
- Hĺbka preložky po pocínovaní dosahuje cca 20 mikrometrov.
- Bulge testy posudzujúce zmenu plasticity materiálu boli na úrovni 60 až 90 % oproti lokalite bez defektu.
- Obalové zákazky s náročným účelom použitia a použitím pre potravinárske účely boli divertované.

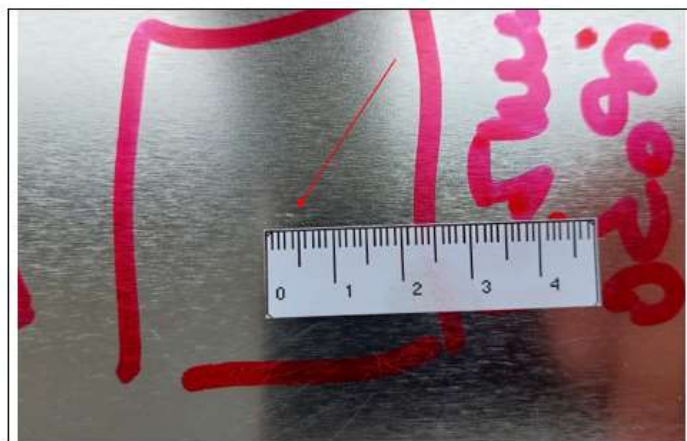
Obr. 1 Vzorka plechu (1-NOK) s povrchovými defektami pred skúškou BULGE Test

- Na hodnotenom plechu 1-NOK s povrchovým defektom došlo po skúške BULGE TEST k iniciácii trhliny v mieste defektu. Výška vybúlenia h_g [mm] plechu 1-NOK bola 10,9mm, čo predstavuje cca 60% výšky v porovnaní so vzorkou 1-OK.

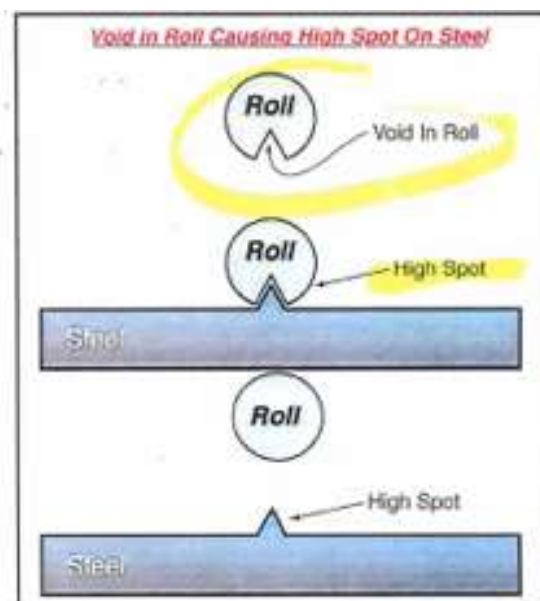
Diery vo valci – DPV H11, K: 969

Pravdepodobnou príčinou vzniku defektu je priehlbina vo v pracovnom valci v H10 alebo H11 (vid'. obrázok). Dôvodom môže byť nekvalita materiálu valca alebo poškodenie valca pri valcovaní.

V 24. týždni boli pri cielenej kontrole PV (K969) zistené diery v pracovnej vrstve NTV valcov v stolici H11.

k-969 Valec č.235088 Pohľad vstup nájdené 2 diery 430 mm od stredu na LS/SP

- Pri NVV kvôli Otlakom, smer Obal, vykonať detailnú vizuálnu kontrolu valcov podľa informácií od zmenového majstra.
- Získať informáciu o polohe defektov.
- Valec utrieť do sucha.
- Skontrolovať celý obvod valca.
- Ak sa nájde defekt, valec odstaviť.
- Ak sa defekt vizuálne nenájde, na brúske 9 a 10 vykonať meranie Lismarom, Povrchová vlna. (detailnejší postup na nasledujúcej strane)
 - Porovnať polohu defektov z mapy zvitkov z Parsytecu s výsledkom z Povrchovej vlny.
 - V prípade nepotvrdenia defektu na PV a nepotvrdenia zhody s defektom na Parsytecu valec vybrúsiť.
 - Opakovane analyzovať Lismarom povrchové defekty cez Povrchovú vlnu po brúsení.
- Ak budú na valci zistené diery, valec odstaviť a iniciovať reklamačné konanie.

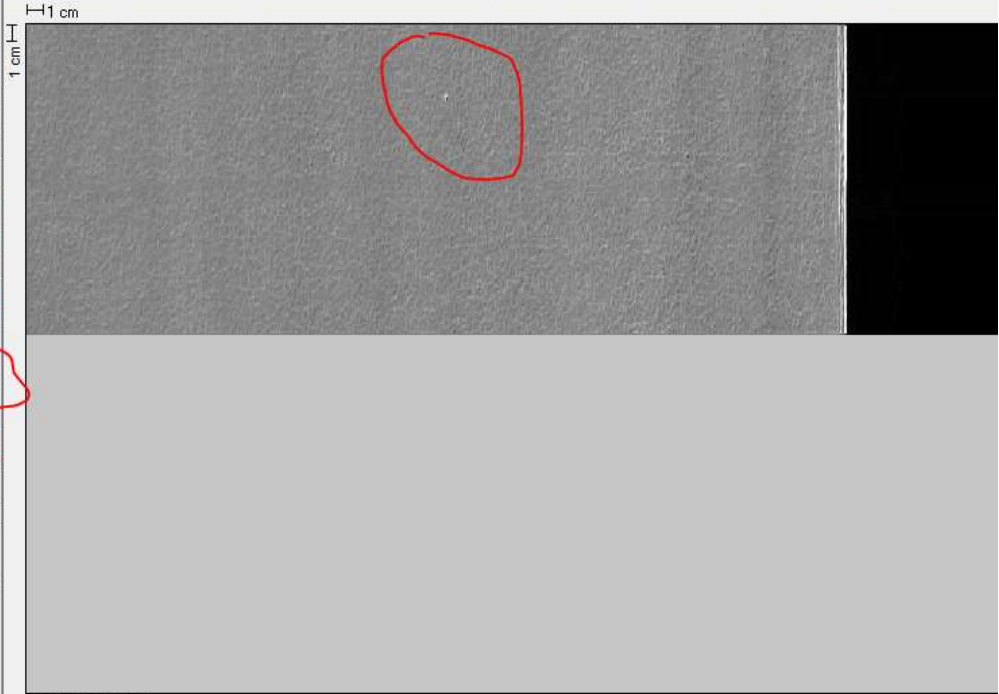
- KIS na TŠP nie je dostatočne vytrénovaný pre spoľahlivé klasifikovanie tohto defektu (veľmi malý rozmer 1x1 mm na TVa páse).
- Inšpektori kvality na TŠP nemali skúsenosť s týmto defektom a to isté platí aj pre kontrolu vybudovaných valcov HP TŠP.

Defect ID	S369
Class	Otlak O
Prod. Class / Test Class	Otlak O / Otlak O
Grade	S
Confidence	SYSTEM
Dist. from OS	766 mm
Dist. from DS	231 mm
Distance from start	281.077 m
Width	1 mm
Length	3 mm
Period length	2318 mm
Camera	2
Image ID	1251
Coil Side	Bottom Side BF

- Pri valcovaní Obalu sledovať Parsytec (navoliť Periodické defekty).
- Ak sa objaví distribúcia a rovnaká periodicita otlakov zo stolíc H9, H10 a H11 na aspoň 5 zvitkoch valcovaných za sebou – odobrať neplánovane zvitok na kontrolu, hľadať defekt na páse, (obr. 5 a 6).
- Ak sa na páse potvrdí spomínaný defekt, zaistiť vzorku a vymeniť pracovné valce stolice, ktorej zodpovedá periodicita defektu na páse.
- Ak sa na páse defekt nepodarí nájsť, ale Parsytec ho aj naďalej zachytáva, tak je po 10 zvitkoch potrebné vymeniť pracovné valce stolice, ktorej zodpovedá periodicita defektu na páse.
- Valec po vybudovaní je potrebné dôkladne skontrolovať podľa polohy defektov na páse, hľadať priehlbiny, prípadne nalepeniny na valci.
