Analýzy vnútorných a povrchových defektov valcov teplej valcovne.

Medzi vyšetrované nežiadúce udalosti na odbore Metalografia a analýzy porúch patria aj analýzy defektov valcov teplej valcovne. Zaoberáme sa hlavne poškodeniami, defektmi pracovných valcov a oporných valcov. Poškodenia pracovných a oporných valcov okrem dlhodobých prestojov môžu zapríčiniť aj výskyt defektov na valcovaných pásoch s prenosom až na finálny produkt. Dôležitým krokom je včasné zachytenie defektu a správna identifikácia. V prípade detegovania defektu s predpokladom vzniku počas výroby valca je o predmetnom výskyte informovaný výrobca valca.

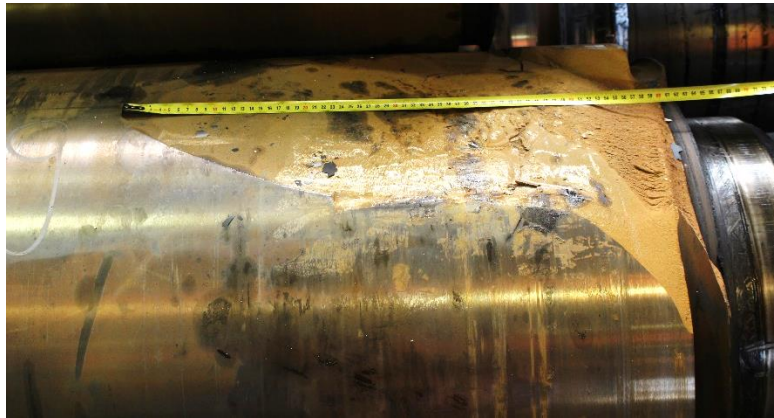
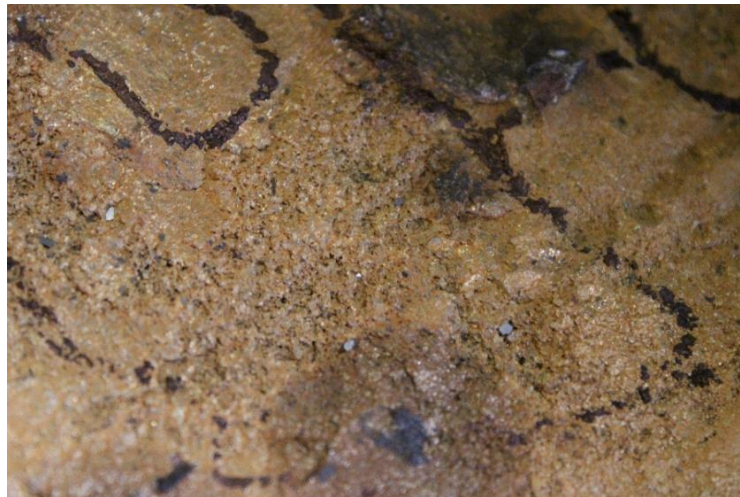
Pórovitosť na rozhraní jadro pracovná vrstva – valec typu HSS kde došlo k vylúpnutiu okrajovej oblasti valca.

Okrajová časť valca typu HSS s výskytom pórovitosti v prechodovej oblasti jadro pracovná vrstva

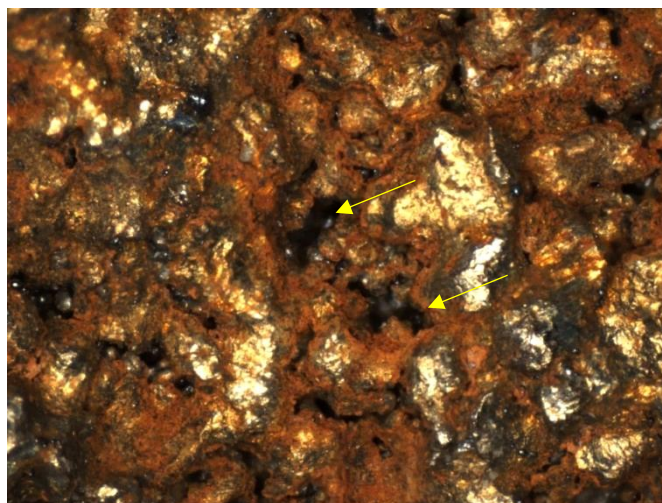
Pórovitosť na povrchu jadra valca bola makroskopicky pozorovateľná na povrchu odkrytého jadra

Detail pórovitosti povrchu jadra valca dokumentované mikroskopom zv. 6,7x

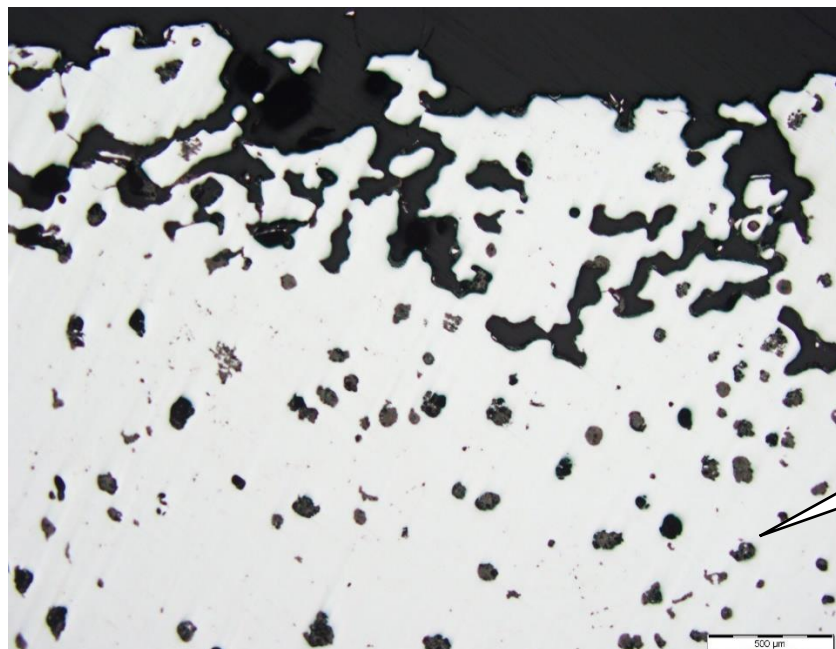
Priečne rezy vzorkami odobratými z prechodovej oblasti jadro pracovná vrstva v neleptanom a leptanom stave poukazujú na prítomnosť dutín.

Jadro valca – tvárna liatina

Vyššia hustota grafitických častíc jadra valca a prítomnosť dutín na rozhraní – neleptaný stav

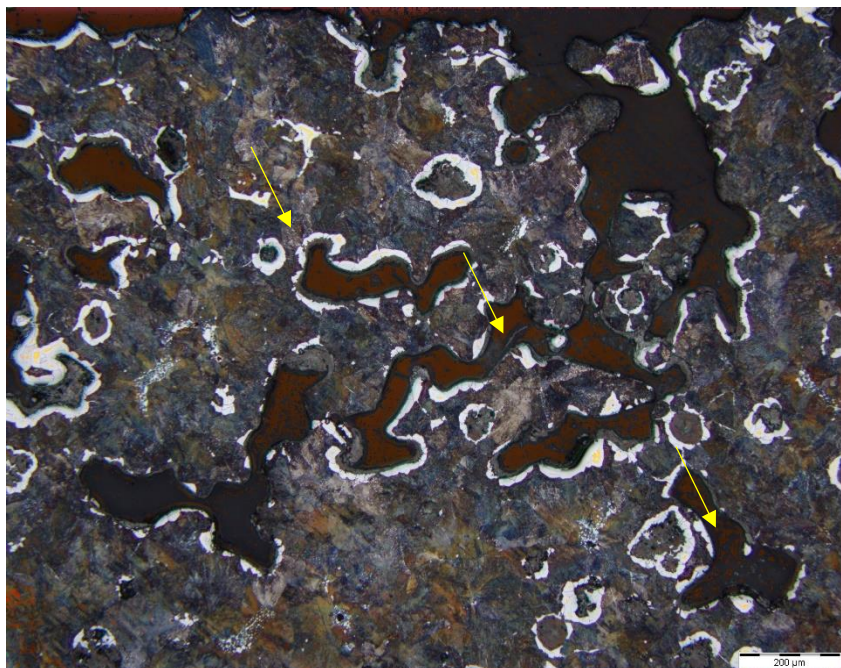
Priečne rezy odobratou vzorkou s výskytom dutín v prechodovej oblasti jadro valca - pracovná vrstva, leptaný stav. Prítomnosť dutín spôsobuje dekohéziu oblastí pracovná vrstva jadro valca.

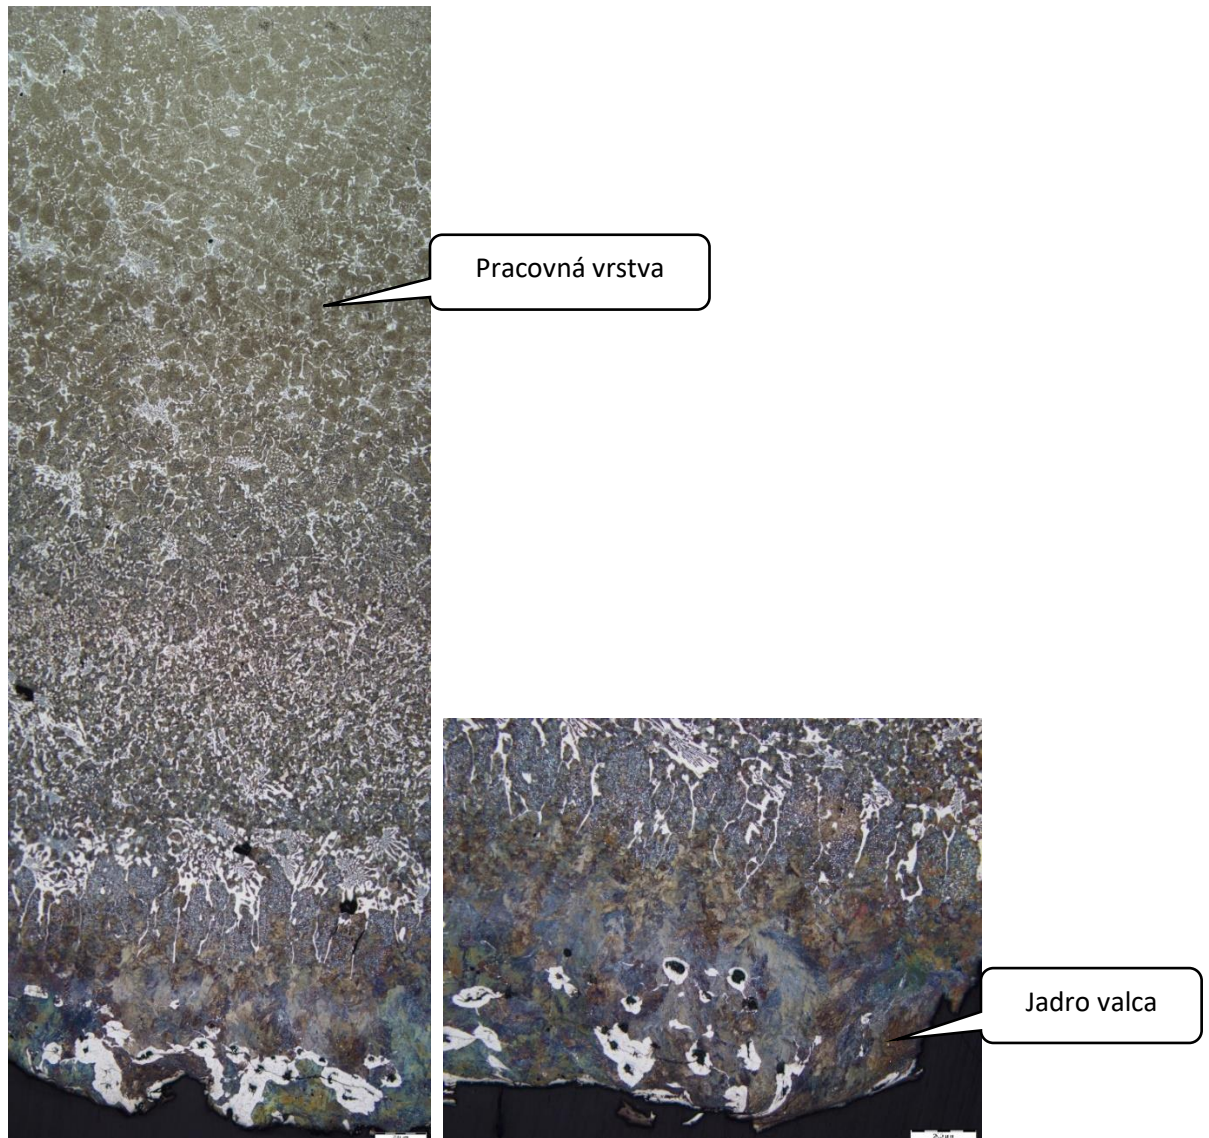
Na obrázku je zobrazená stavba pracovnej vrstvy a prechodová oblasť valca typu HSS. Jadro valca je tvorené tvárnou liatinou a pracovná vrstva podľa typu valcov martenzitickou maticou a karpidmi na báze karpidmi (Ti, V, Nb, W, V, Cr, Fe).

Monitorovanie prechodovej oblasti jadro pracovná vrstva valec typu HSS s prechodom od jadra do legovanej pracovnej vrstvy,

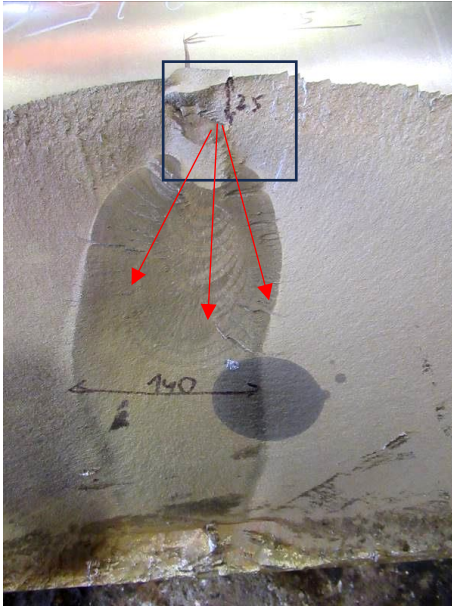
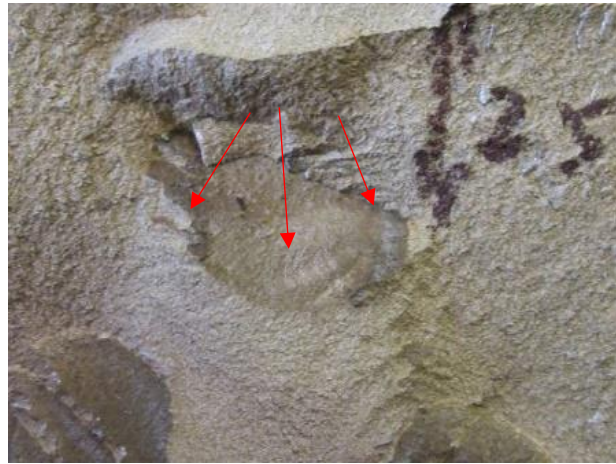
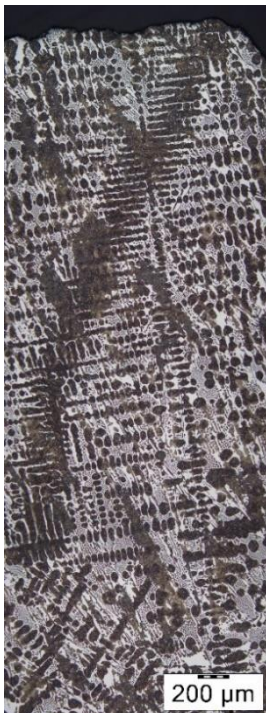
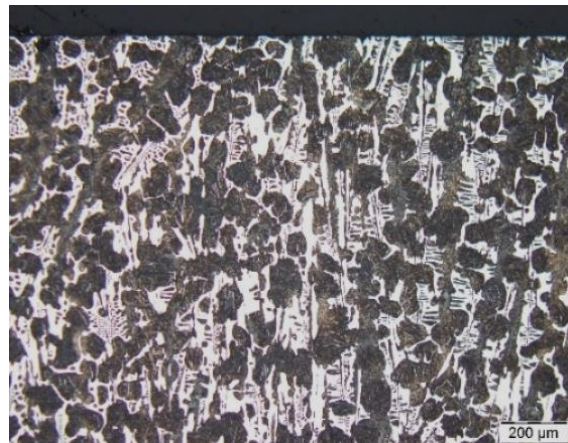
Poškodenie valca s iniciáciou v oblasti so štruktúrnou nehomogenitou, vzniknutou rýchlym odvodom tepla v povrchovej oblasti valca s medzidendritickým výskytom martenzitických ostrovčekov. Rozvoj trhlinového defektu bol únavovým mechanizmom.

Medzidendridické usporiadanie martenzitických ostrovčekov vysoká rýchlosť ochladzovania, porovnanie s vyhovujúcou stavbou mikroštruktúry . Únavové poškodenia bolo iniciované z oblasti s pozorovanou zmenou mikroštruktúry.

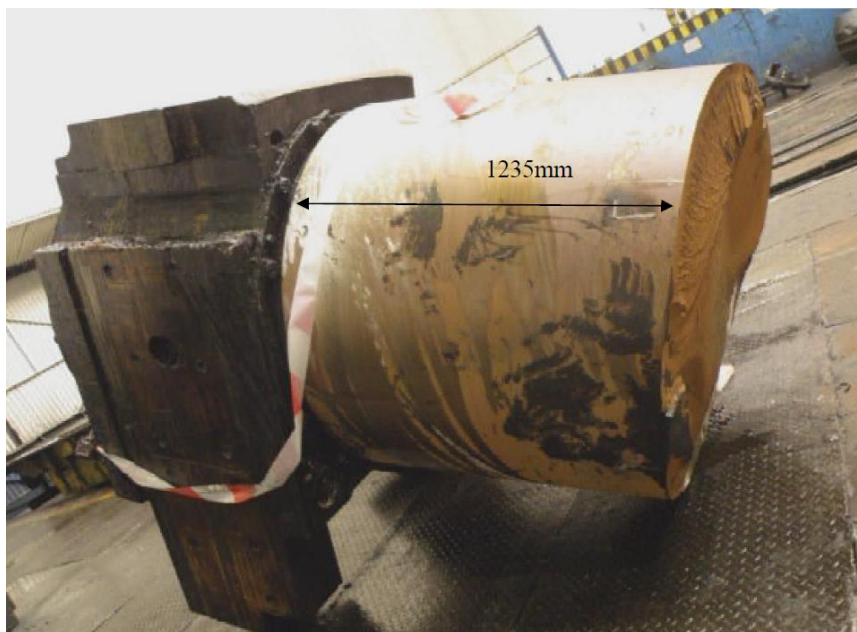
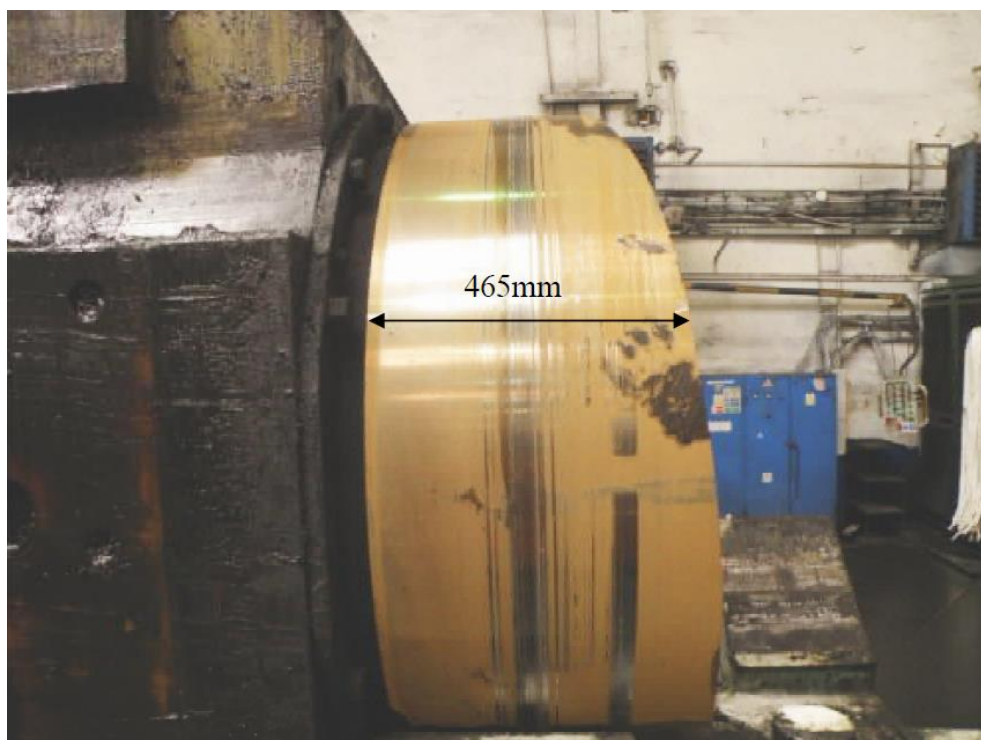
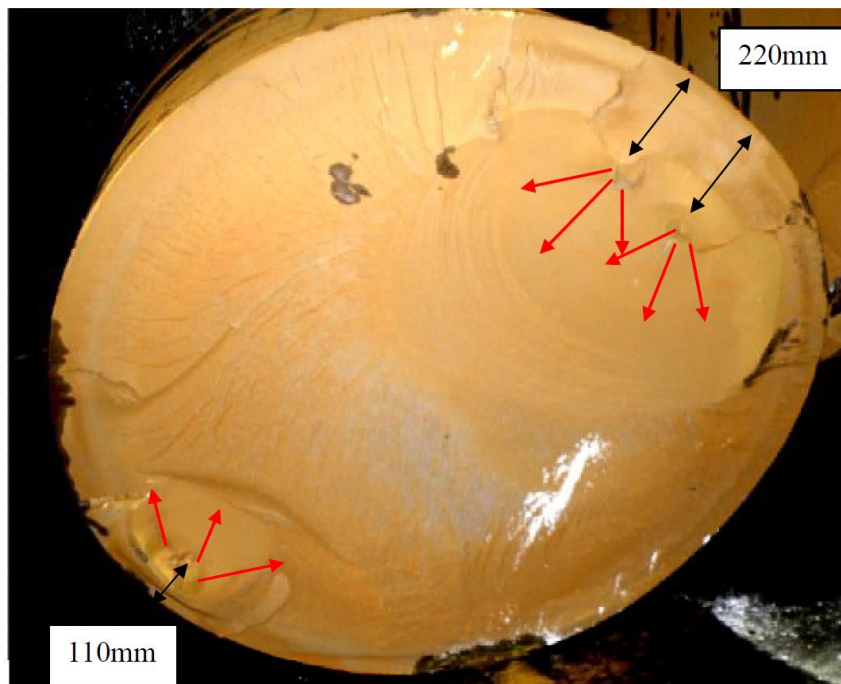
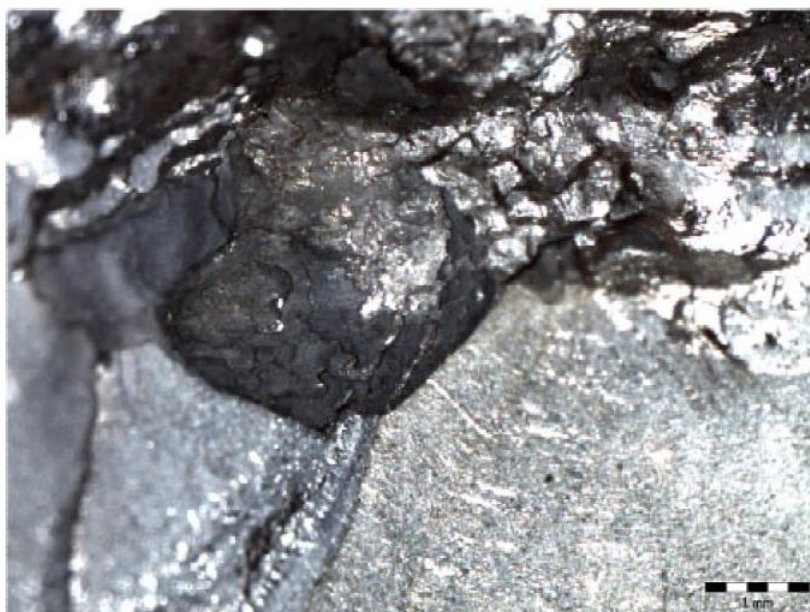
Zlomený oporný valec teplej valcovne priemeru $\varnothing 1500\text{mm}$

Detailný pohľad na defektnú iniciačnú oblasť bez odberu vzorky.

Výskyt metalurgických defektov 220mm pod povrchom a 110mm v podpovrchovej oblasti.

Spoločným znakom havárie oporných valcov bola prítomnosť **metaurgických defektov** v podpovrchových oblastiach valcov a zlomenie valcov na začiatku ich prevádzkovej životnosti po dvoch až troch zabudovaniach.

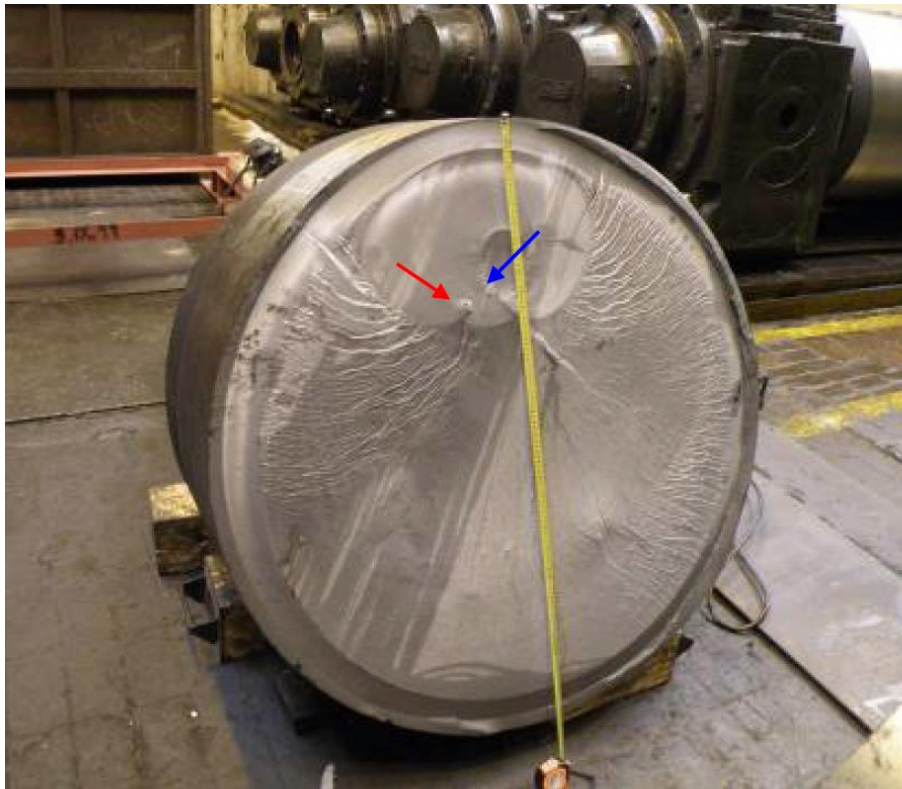
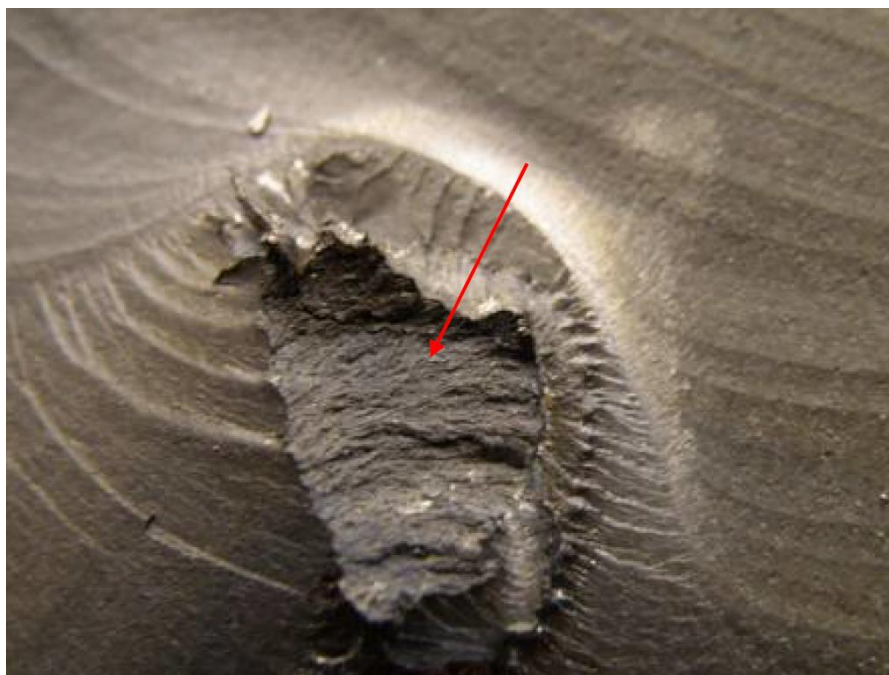
Oporný valec studenej valcovne dve iniciačné miesta 330 a 340mm od povrchu

Detailný pohľad na defektnú iniciačnú oblasť bez odberu vzorky.

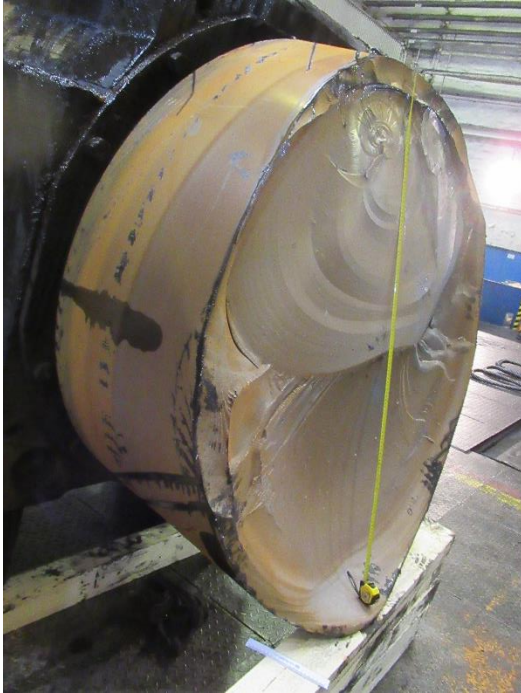
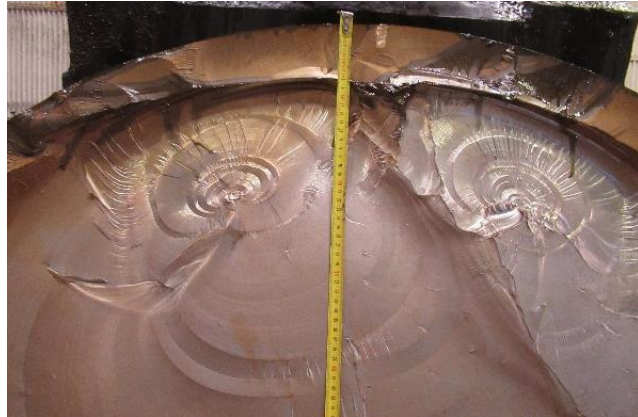
Prítomnosť vodíka v objeme valca a únavové poškodenie oporného valca teplej valcovne

Dve iniciačné únavové oblasti s rozvojom únavovej trhliny asi do polovice prierezu oporného valca

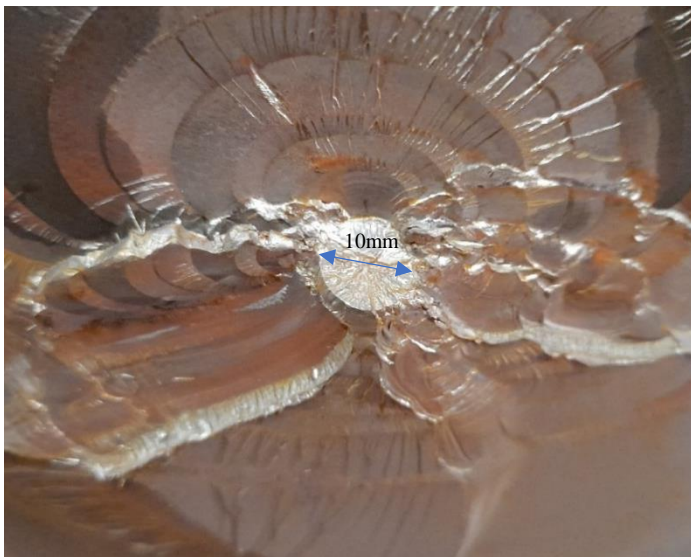
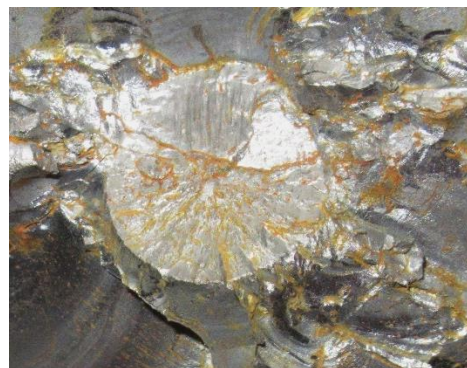
Detailný pohľad na vodíkové hniezdo na lomovej ploche valca kruhového tvaru priemeru 10mm.

Pohľad na zvyšnú časť lomovej plochy s prítomnosťou vodíkových ohnísk.

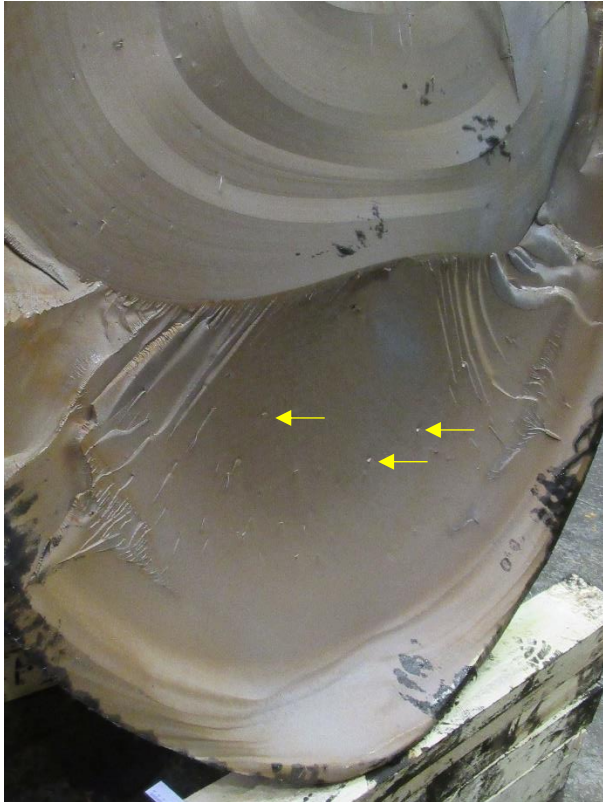
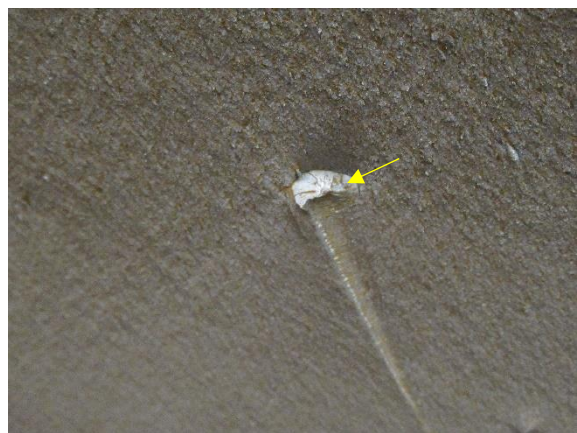
Prítomnosť menších vodíkových ohnísk na zvyškovej časti lomovej plochy s orientáciou kolmo na lomovú plochu.

Zlomenie valca nastalo po niekoľkých zabudovaniach, valec bol navrhnutý na reklamáciu u výrobcu.

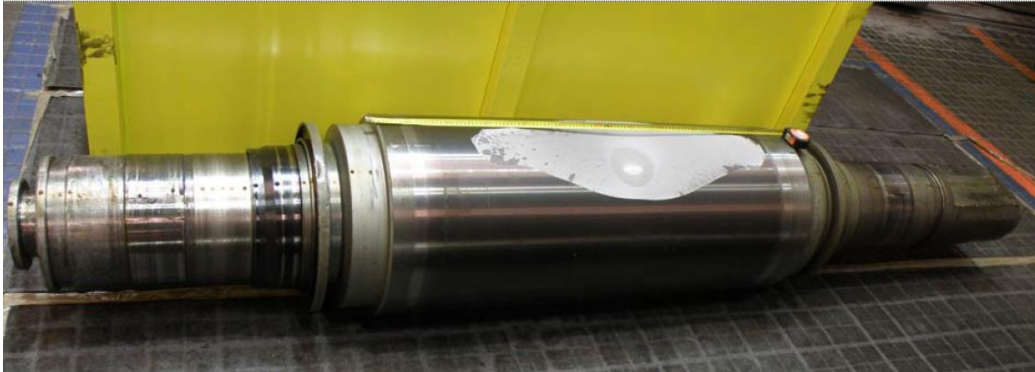
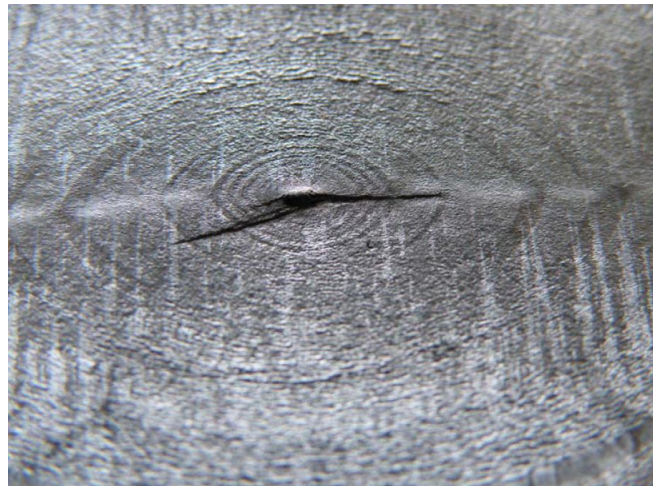
Po cyklickom obvodovom zaťažovaní pracovného valca po jeho pracovnom cykle vo výrobe na studenej valcovni došlo k vylúpnutiu povrchovej oblasti valca. Iniciátorom poškodenia bola prítomnosť oxidického vmestku v podpovrchovej oblasti.

Detail rozvoja únavového poškodenia pri vysokocyklovom zaťažovaní (rybie oko, fish eye) v podpovrchovej oblasti pracovného valca s prítomnosťou oxidického prímestku.

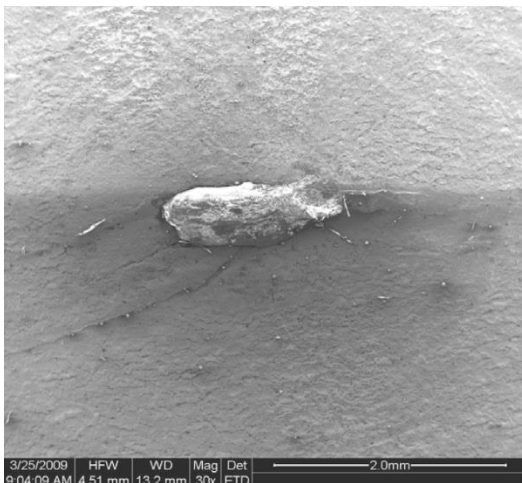
<i>Element</i>	<i>Wt%</i>	<i>At%</i>
<i>OK</i>	32.49	48.67
<i>NaK</i>	01.80	01.87
<i>MgK</i>	02.17	02.14
<i>AlK</i>	25.33	22.50
<i>SiK</i>	11.81	10.07
<i>KK</i>	01.94	01.19
<i>CaK</i>	18.16	10.86
<i>FeK</i>	06.30	02.70
<i>Matrix</i>	Correction	ZAF

Detailný pohľad na prítomnosť oxidického prímestku veľkosti asi 1m a jeho EDX chemická analýza.

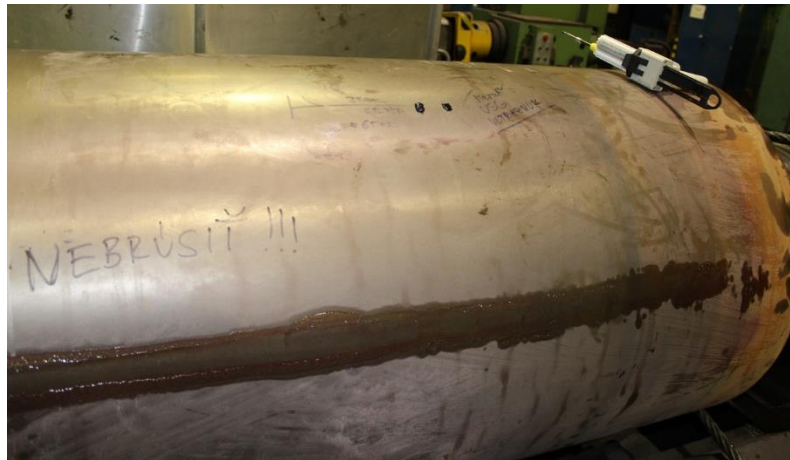
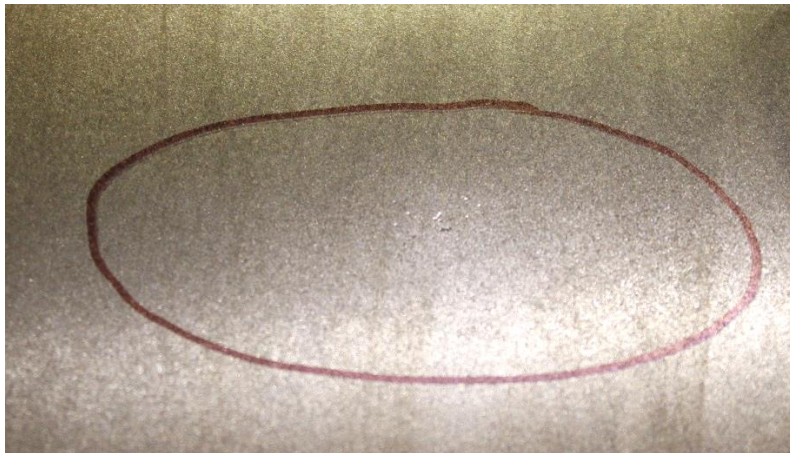
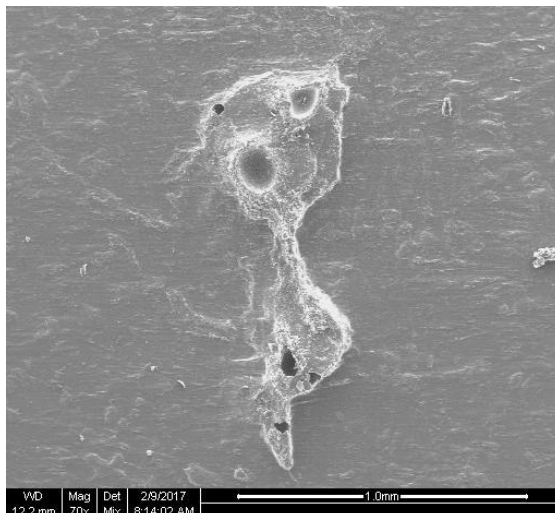
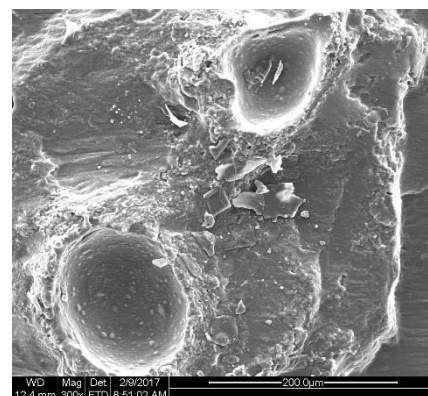
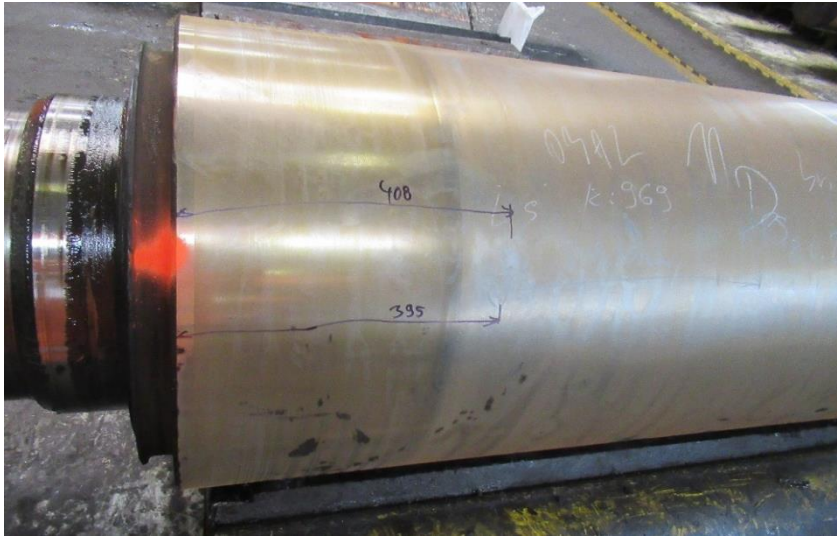
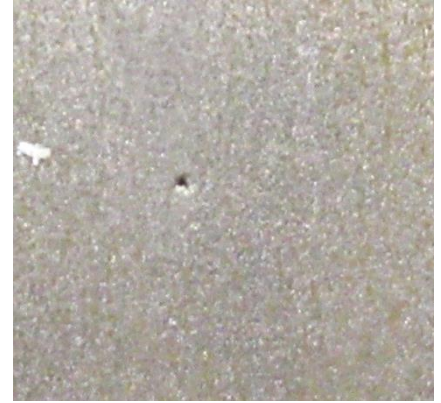
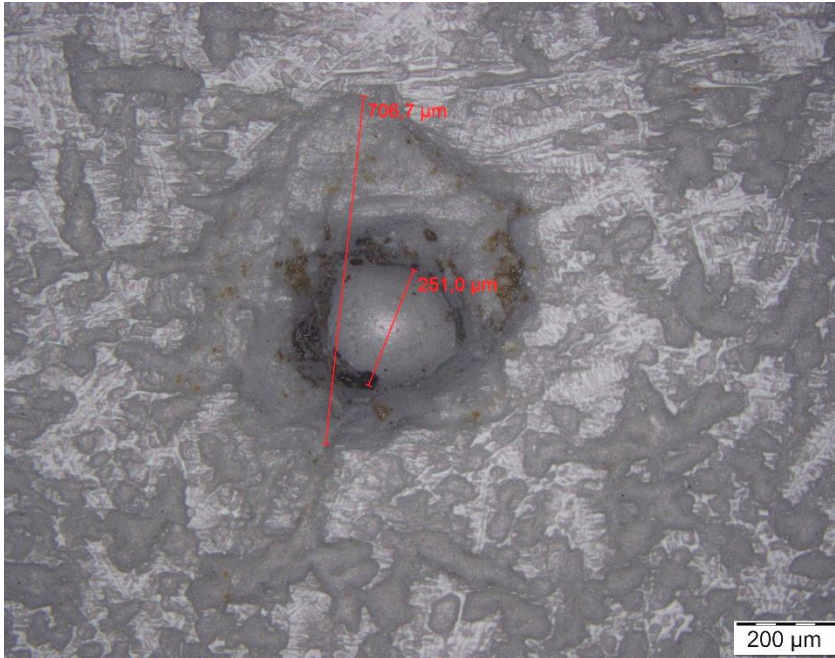
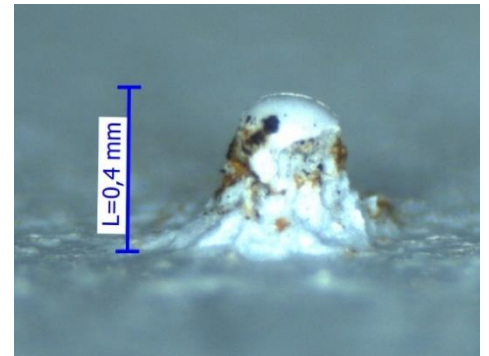
Prítomnosť dutinových defektov v pracovnej vrstve valca analýza pomocou otláčkov Repliset

Pri analýzach povrchových defektov valcov sme pristúpili k odberu otláčkov Repliset z defektných oblastí, tieto boli pozorované a dokumentované optickými mikroskopmi.

Dokumentované typy defektov poukazujú na prítomnosť dutín v podpovrchovej oblasti pracovnej vrstvy valca ktoré sa po brúsení a opotrebení otvorili a preniesli na valcovaný materiál. Výskyt defektov bol pozorovaný na začiatku prevádzkovej životnosti valca po prvých obrusoch.

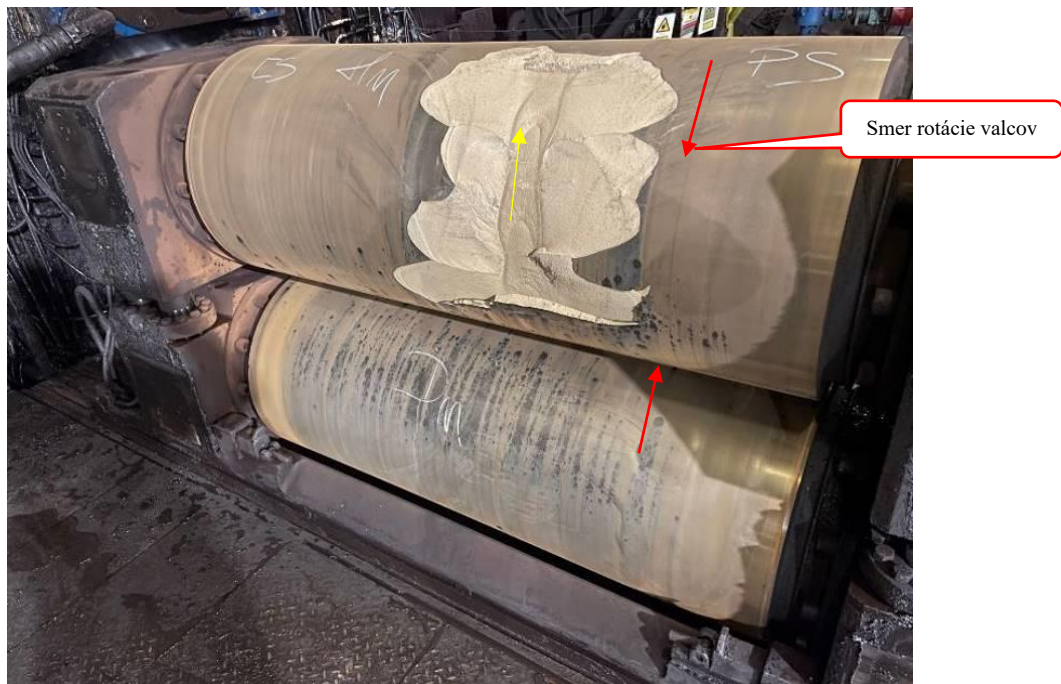
Únavové šírenie trhlinového defektu z povrchovej oblasti

Schéma šírenia trhlinového defektu z povrchu valca

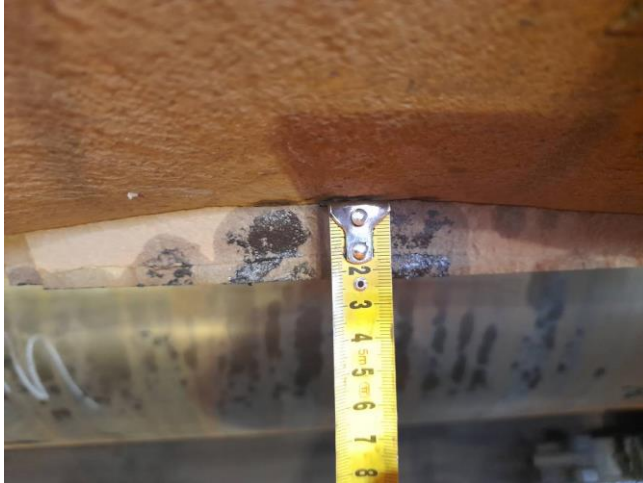
Hrúbka odlúpnutej pracovnej vrstvy

Dokumentácia hrúbky odlúpnutej pracovnej vrstvy valca HSS a chemická analýza pracovnej vrstvy.

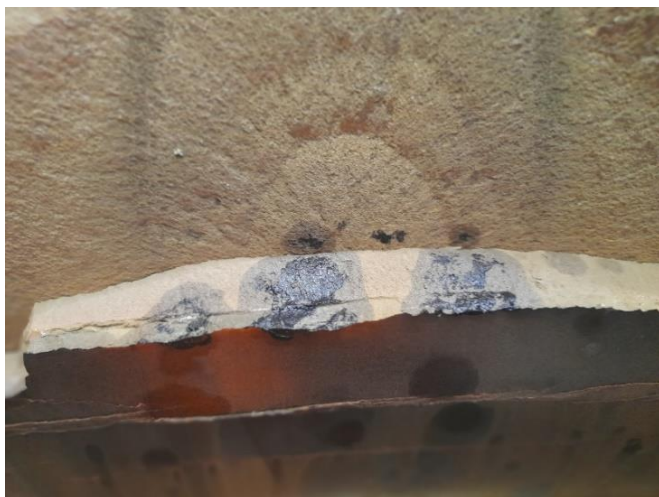
Detail únavového rozvoja pod pracovnou vrstvou

Chemická analýza pracovnej vrstvy preukázala nezhodu s chemickým zložením deklarovaným výrobcom valcov podľa predloženej karty valca od výrobcu. Na základe tejto nezahody bol daný návrh návrh na reklamáciu valca.

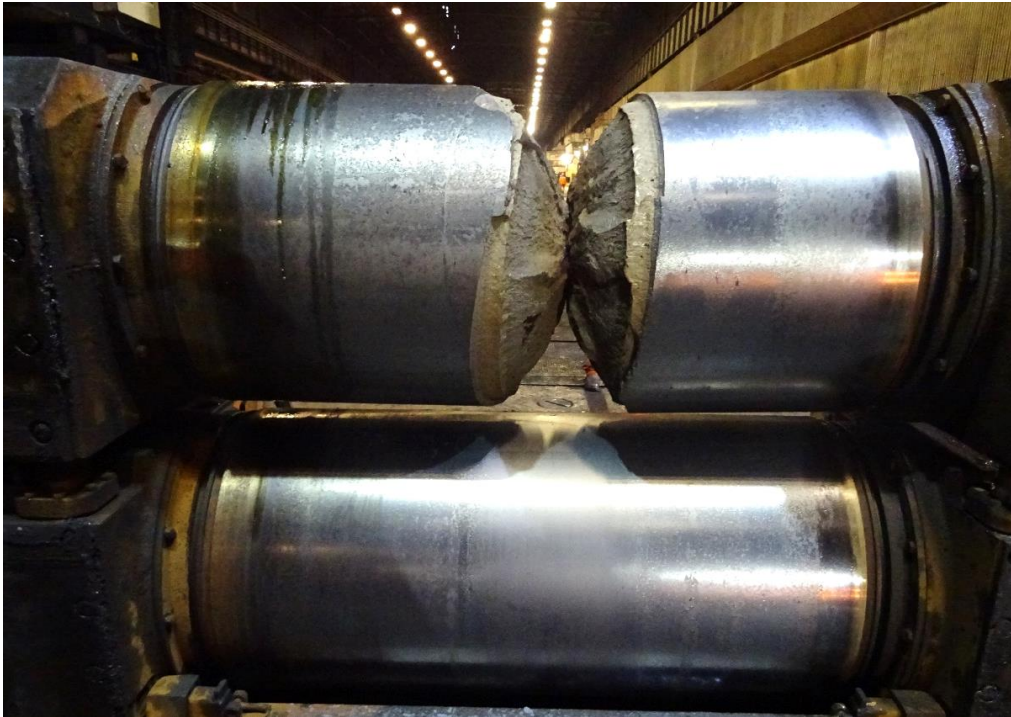
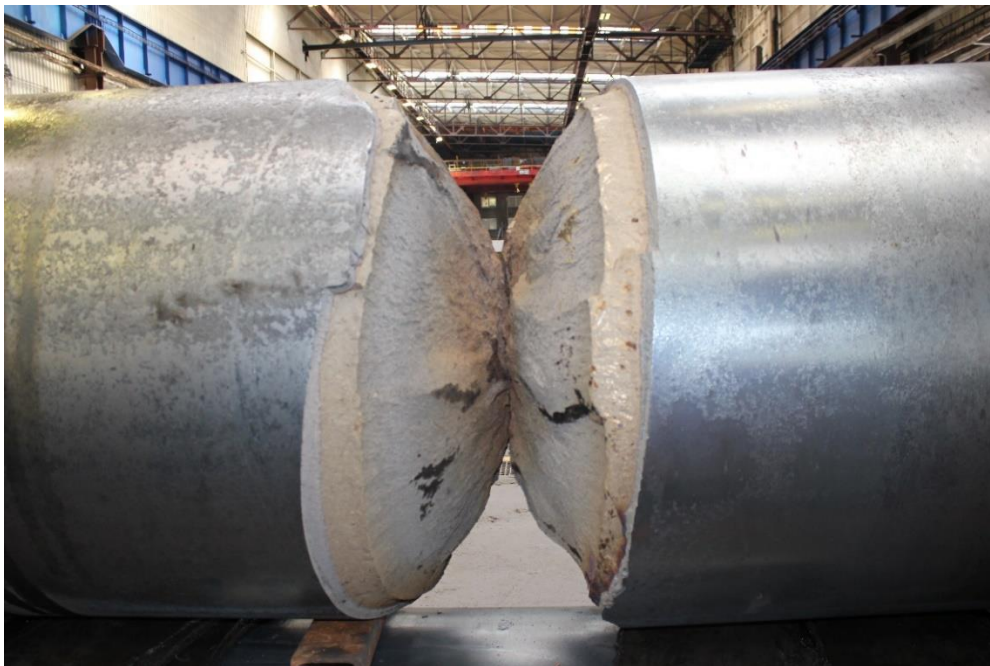
Prehriatie pracovných valcov, lokálne prehriatie povrchu valca

Prehriatie povrchov valcov viedlo k výraznému tepelnému rozdielu teplôt medzi povrchom a jadrom valca, Rozdiel teplôt vyvoláva rozdiely medzi povrchovými napätiami a napätiami v jadre valca ktoré spôsobili deštrukciu tela valca.

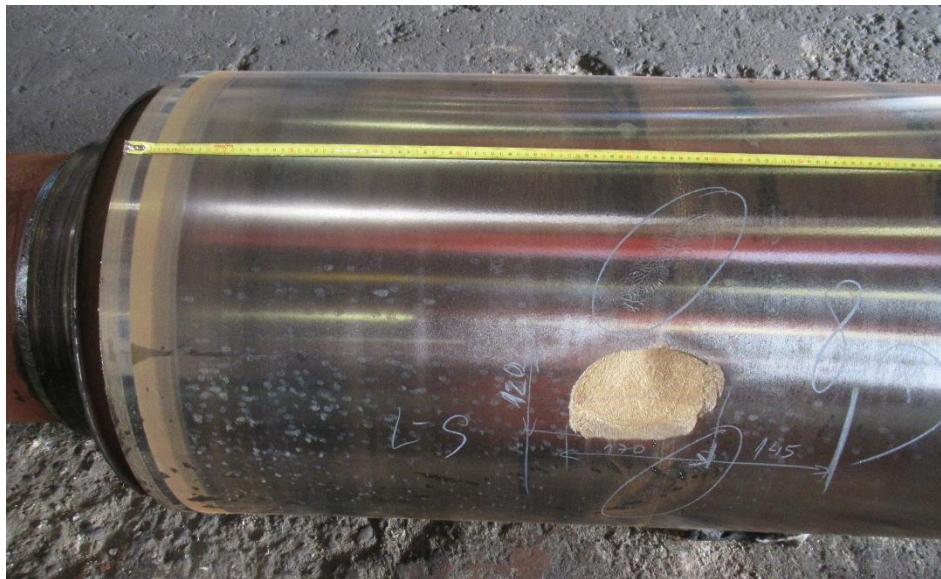
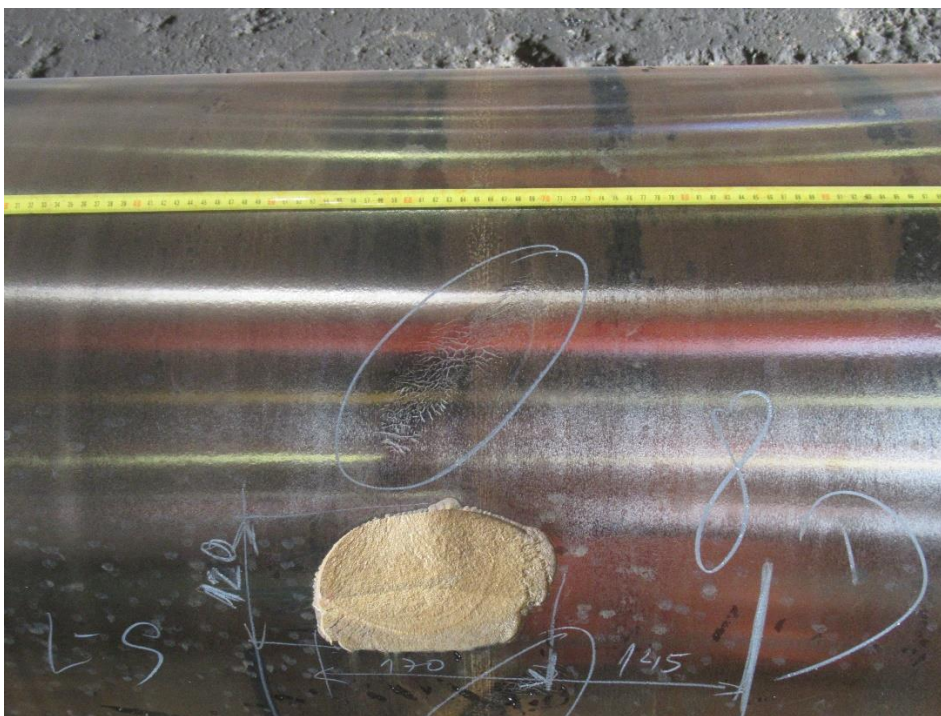
Lokálne prehriatie povrchu pracovného valca.

Lokálne prehriatie povrchu valca spôsobilo vznik pavúkovitých trhlín a zároveň došlo k separácii pracovnej vrstvy od jadra valca s následným vylúpnutím časti pracovnej vrstvy valca.

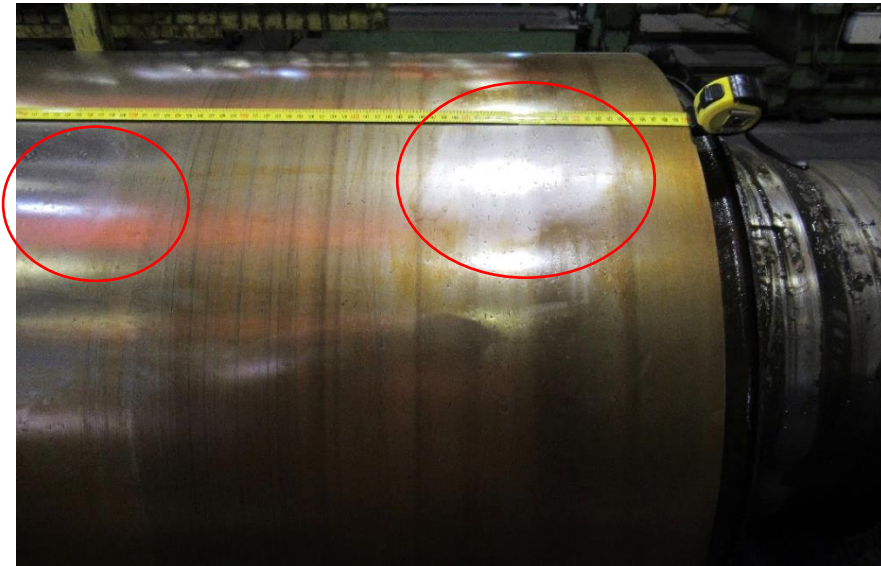
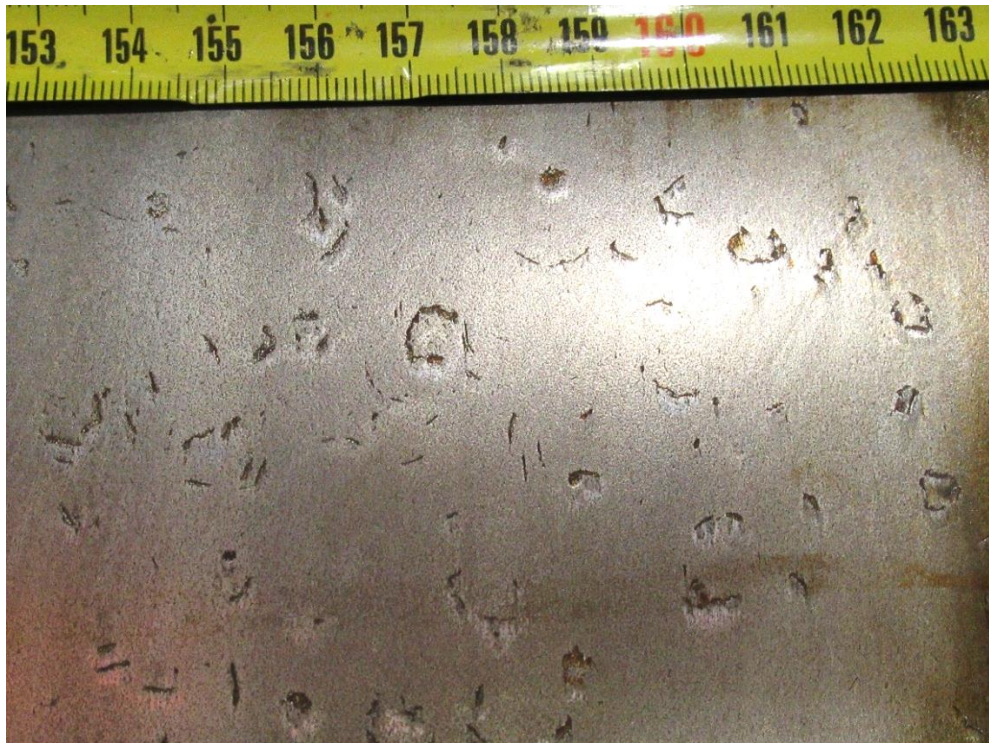
Výskyt defektu na počiatku životnosti valcov.

Povrch valca s výskytom defektov tvaru podkovičiek častý defekt na povrchu valcov typu ICDP.

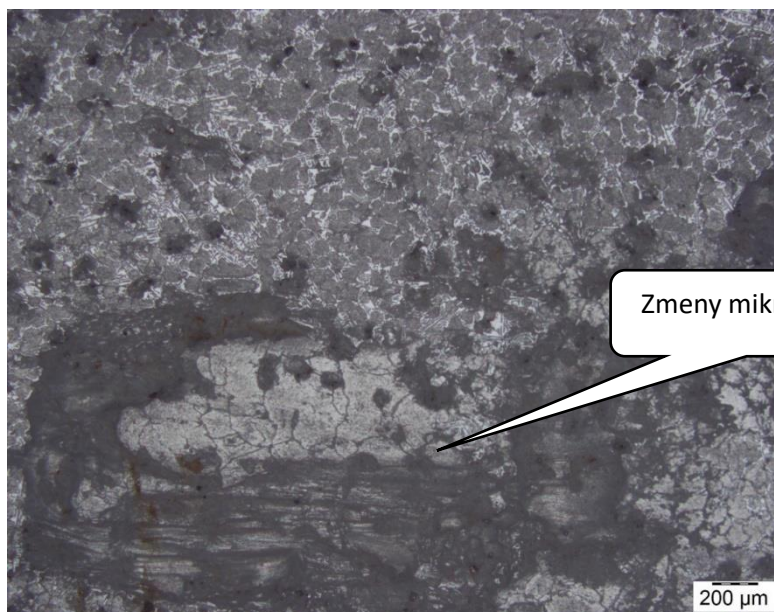
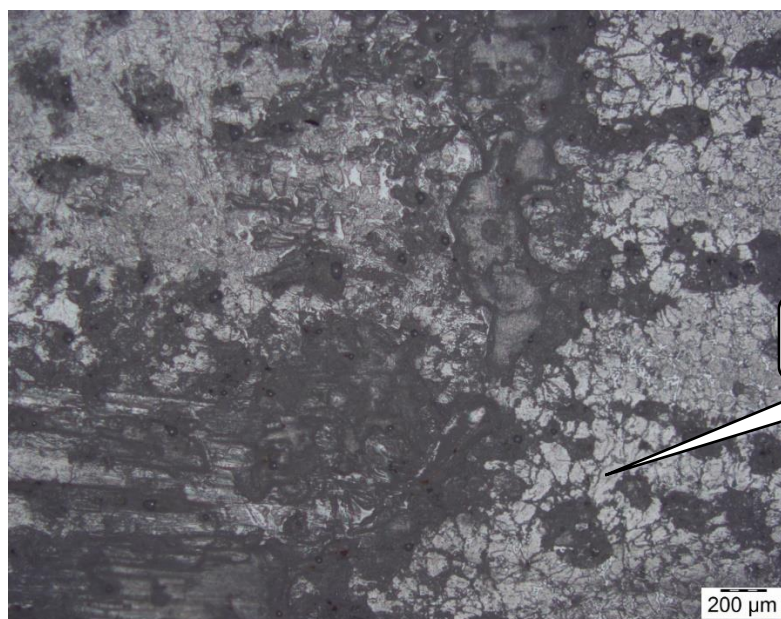
Vzorka otláčku Repliset s pozorovaním mikroštruktúry povrchu valca na optickom mikroskope

Leptaný stav povrchu valca preukazoval zmeny mikroštruktúr v defektnej oblasti a okolí výskytu povrchových defektov „podkovičiek“ preto boli valce postúpené na reklamačné konanie. Zmeny mikroštruktúr boli pripísané segregáčnym procesom počas odlievania. Reklamácia bola prijatá.

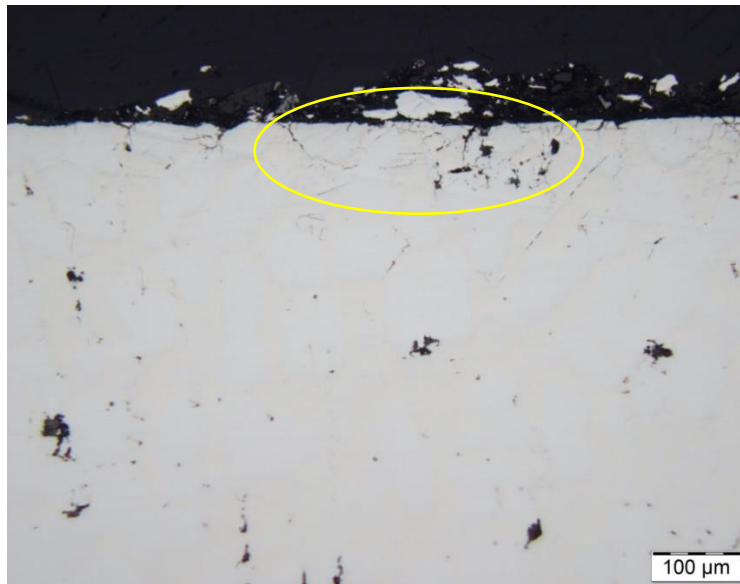
Mechanizmus degradácie povrchu pracovných valcov typu ICDP

Prvotný výskyt mikrotrhlín v cementitickej oblasti

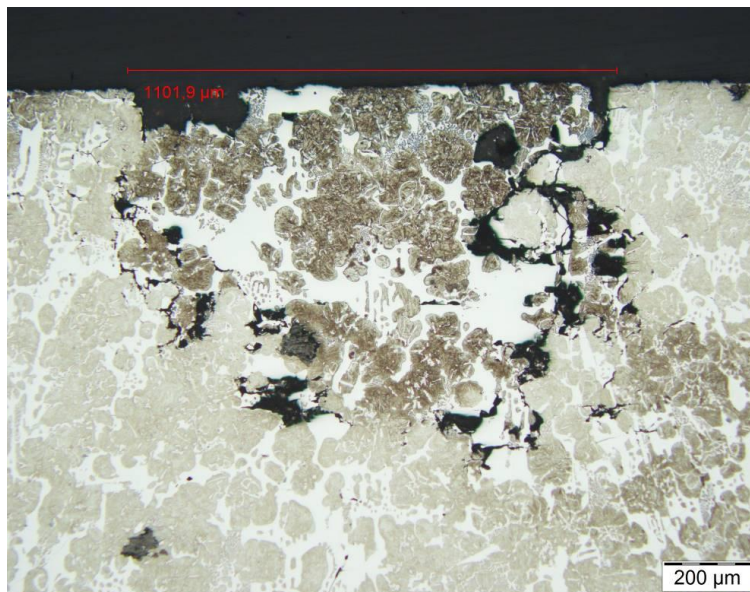
Inicácia a rast povrchových defektov tvaru podkovičiek je spojený s degradáciou povrchu. Rozvoj trhlín v krehkej cementitickej oblasti závisí od počtu cyklov od prevádzkových teplôt počas prevádzkovania valca, rýchlosť šírenia defektov ovplyvňuje tvar, veľkosť grafitu, hustota jeho distribúcie v podpovrchovej oblasti. Všeobecne platí, že sferoidizované grafitické častice by mali zastavovať šírenie mikrotrhlinových defektov. Eliminácia tohto typu defektu bola v našich podmienkach eliminovaná zvýšenými úbermi pri brúsení povrchov valcov.
