USSK – Periodické otlaky na Obalovom páse s prítomnosťou FeO častíc

Norbert Kubík, Košice

15.10.2024

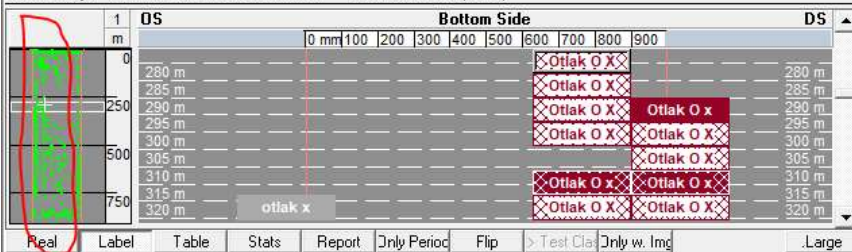
Coil map - Coil name : 2433265050100 Defects: 469/(4540)

Defect ID	S369
Class	Otlak O
Prod. Class / Test Class	Otlak O / Otlak O
Grade	S
Confidence	SYSTEM
Dist. from OS	766 mm
Dist. from DS	231 mm
Distance from start	281.077 m
Width	1 mm
Length	3 mm
Period length	2318 mm
Camera	2
Image ID	1251
Coil Side	Bottom Side BF

CLASSES 469 / 4532		All On	All Off	BASIC				
Diery	0	Prelozky	0	Supiny	0 / 14	Periodicke	469 / 541	Okoviny
Spina	0 / 93	Pseudo	0 / 427	Zatry	0	ZCM	0	All other
CAMERAS		All On	All Off

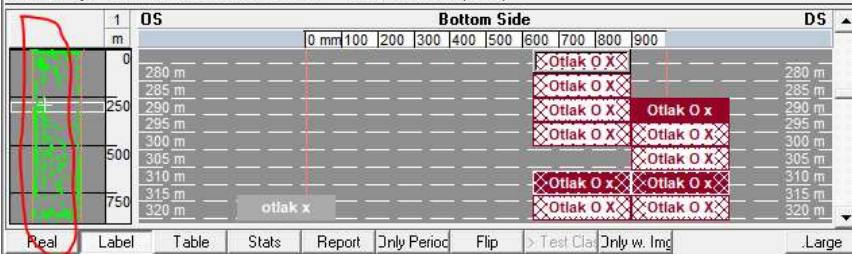
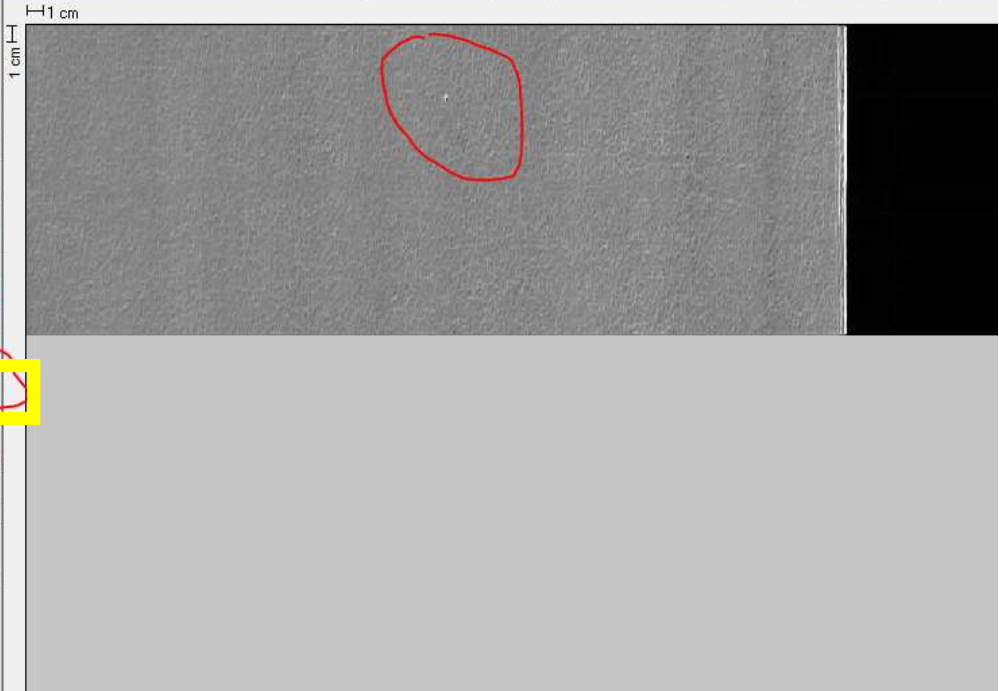
Parsytec TŠP zistenie periodickej vzdialenosti defektu

Defect ID	5369
Class	Otlak O
Prod. Class / Test Class	Otlak O / Otlak O
Grade	S
Confidence	SYSTEM
Dist. from OS	766 mm
Dist. from DS	231 mm
Distance from start	281.077 m
Length	3 mm
Period length	2318 mm
Image ID	1251
Coil Side	Bottom Side BF
