Analýzy vnútorných a povrchových defektov valcov teplej valcovne.

Medzi vyšetrované nežiadúce udalosti na odbore Metalografia a analýzy porúch patria aj analýzy defektov valcov teplej valcovne. Zaoberáme sa hlavne poškodeniami, defektmi pracovných valcov a oporných valcov. Poškodenia pracovných a oporných valcov okrem dlhodobých prestojov môžu zapríčiniť aj výskyt defektov na valcovaných pásoch s prenosom až na finálny produkt. Dôležitým krokom je včasné zachytenie defektu a správna identifikácia. V prípade detegovania defektu s predpokladom vzniku počas výroby valca je o predmetnom výskyte informovaný výrobca valca.

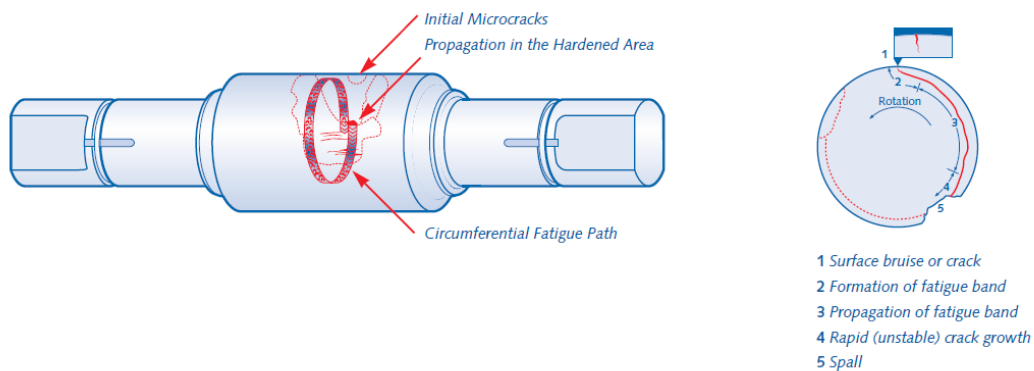
Bolo preverené aj chemické zloženie materiálu pracovnej vrstvy a nesúlad s deklaroványm chemickým zložením.

Dokumentácia hrúbky odlúpnutej pracovnej vrstvy valca HSS a chemická analýza pracovnej vrstvy.
